“Análisis geoespacial de los cambios de cobertura y de la contaminación generados por actividades mineras en la microcuenca del río Teta, municipio de Buenos Aires, Cauca”

"Geospatial Analysis of Land Cover Changes and Pollution Generated by Mining Activities in the Teta River Micro-Watershed, Municipality of Buenos Aires, Cauca"

Universidad Santiago de Cali, Facultad de Ingeniería, Programa de Especialización en Sistemas de Información Geográfica.
(1), (2)

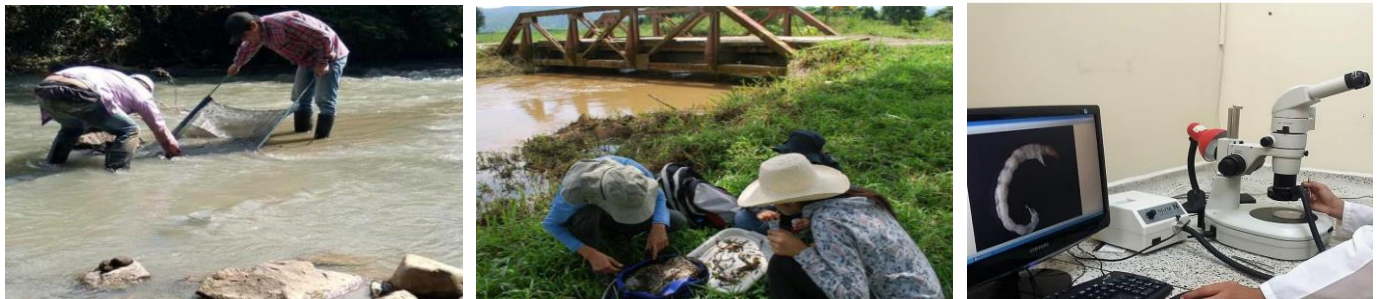
Figura 2. Fotografías de fase de campo. Colecta e identificación de macroinvertebrados del río Teta (2019).

Fueron colectados manualmente macroinvertebrados acuáticos usando redes con ojo de maya de 0.5 mm diámetro, lo que permitió su captura en tramos y hábitats representativos en el río. La identificación taxonómica se realizó mediante un estereoscopio utilizando guías especializadas como las de Domínguez & Fernández (2009), Merrit & Cummins (1996), y Roldán (1988). De tal manera, dependiendo de las familias taxonómicas encontradas en cada estación de muestreo (Figura 1), se determina la calidad biológica del agua, mediante el índice BMWP/Col de Roldán (1988) (Tabla 2).

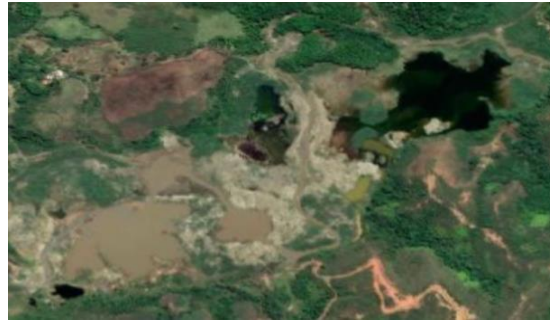
Figura 5. Punto crítico de contaminación por minería ilegal en la FFP del río Teta

Por último, en relación a las coberturas de agua, a nivel porcentual, el agua se mantuvo constante, sin embargo, la variabilidad se denotó visiblemente en relación a la distribución de parcheo de las fuentes hídricas. En donde para el año 1989 hacia la cuenca media, los polígonos de agua se distribuyen separados de las coberturas boscosas. A diferencia, para el año 2019, los polígonos de agua se juntan en casi uno mismo. Las imágenes satelitales evidencian notablemente el impacto

ambiental que esta zona del río ha tenido por intervención minera. Para la fecha, las madres viejas que pudieron haber existido hace 30 años, son hoy lagunas de oxidación de vertimientos mineros, las cuales también han perdido la cobertura vegetal y representan en el presente estudio un solo polígono impactado por entables ilegales, así como se muestra en la Figura 5.
