## Contribución para el conocimiento del escenario de riesgo mediante el análisis multitemporal de imágenes satelitales del río Cauca en el sector de Villa Paz, municipio de Jamundí

Universidad Santiago de Cali, Facultad de Ingeniería, Especialización en Sistemas de información geográfica

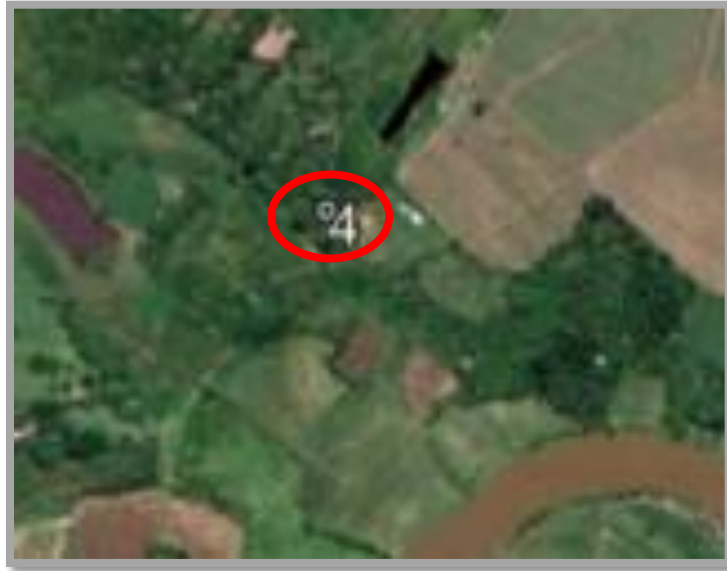
**Figura 3 Imagen con marca de georreferenciación**

Las imágenes tratadas en esta proyecto fueron tomadas de la plataforma de Google Earth Pro, que a su vez utiliza imágenes satelitales de la NASA y fotografías aéreas del United States Geological Survey (USGS); provenientes de sensores como Modis, Globe y Landsat, en diferentes épocas, de las cuales se capturaron imágenes que contaran con nubosidad bajas y de buenas resolución espacial. Para ello fue necesario la ubicación de cuatro puntos geográficos, esto dado a que estas imágenes no permiten su descarga, por ende se genera una captura de la zona requerida y se guardan como imagen sin formato espacial, como se indica en la figura 3, dado a estas marcas o puntos de referencia se permite generar la georreferenciación de las imágenes y de esta forma poder llevarlas a un sistema de coordenadas, finalmente en software ArcGis 10.5 se logró la georreferenciación de cada imagen y obtener así una imagen geolocalizada.
